**Confined space**

局限空間作業缺氧、中毒  
重大職業災害案例電子書

勞動部職業安全衛生署  
OCCUPATIONAL SAFETY AND HEALTH ADMINISTRATION, MINISTRY OF LABOR

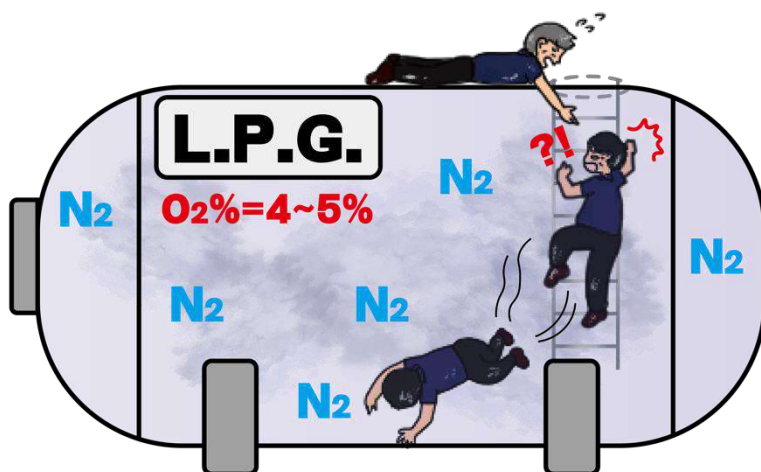
94 年 8 月，某液化石油氣公司進行圓筒臥式液化石油氣儲槽開放檢查，當日下午 5 時許，由雇主、甲員及乙員等 3 人實施該儲槽之殘氣卸放及充填氮氣作業。雇主打開儲槽人孔蓋並請甲員傳遞直徑 3 英吋之可繞式送風管，準備實施槽內空氣置換作業，因送風管長度不夠，甲員便至防爆牆外將盤繞之通風管予以拉直延伸，以便進行通風換氣，當時僅放置風管，未裝設送風機。甲員突然聽到雇主大叫，立即奔回防爆牆內並爬上儲槽，發現雇主已入槽搶救乙員。

甲員見雇主抱住乙員，欲伸手拉住乙員但未能將其拉住，2 人再度跌下儲槽內。甲員隨即聯絡消防隊派員搶救。約 15 分鐘後消防隊將槽內 2 人以繩索吊出，送醫救後不治死亡。

- (一) 災害發生翌日以四用氣體偵測器實施槽內空氣測定，氧氣濃度僅 4~5 %，儲槽內氧氣濃度不足；同時又以捕集袋採取槽內空氣樣本，經分析結果：乙烷為 2.66~2.54 %、丙烷為 52.58~50.0 %、丁烷為 5.35~5.01 %、氧氣為 5.13~6.04 %、氮氣為 27.80~30.32 %。
- (二) 雇主、乙員等 2 人於進入液化石油氣儲槽前，因未採取適當之機械通風換氣等必要措施，又未使用適當之呼吸防護具，致吸入缺氧空氣而窒息死亡。

- (1) 應訂定局限空間作業危害防止計畫。
- (2) 應訂定入槽作業之標準作業程序及實施作業檢點。
- (3) 應對勞工施以入槽作業必要之安全衛生教育訓練。
- (4) 應將缺氧中毒注意事項公告於局限空間作業場所入口顯而易見之處所。
- (5) 應設置缺氧作業主管從事監督作業。
- (6) 進入缺氧儲槽作業前應採取適當之機械通風(應考量氣體比重，防止積存)及氣體測定等必要措施。
- (7) 應置備空氣呼吸器、梯子、安全帶或救生索等設備，及可以動力或機械輔助吊升之緊急救援設備，供緊急搶救時使用。

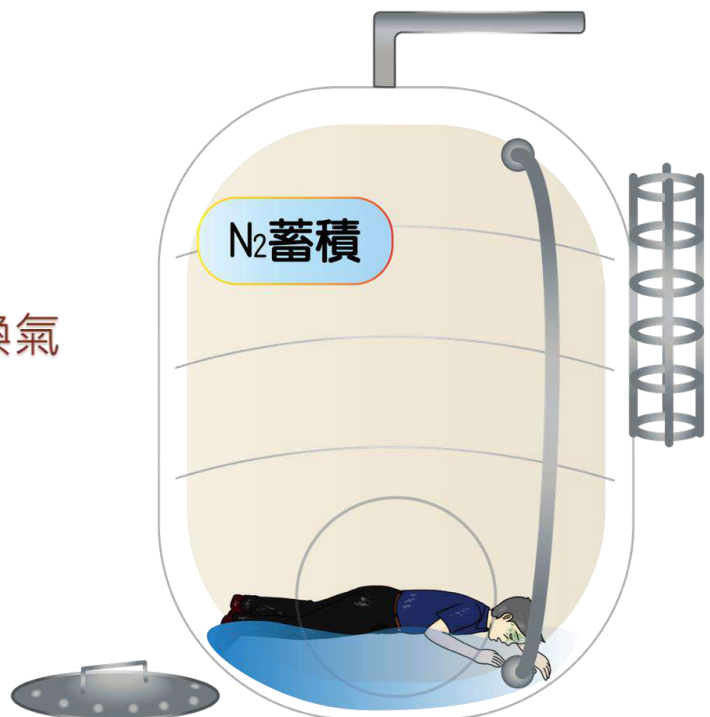
純水槽實施氮封保護，  
進入前應該進行通風換氣  
及氣體測定

罹災者於純水槽內部從事清洗作業時，未依規定實施通風換氣及氣體測定，該純水槽有實施氮封保護，致罹災者吸入大量氮氣缺氧窒息死亡。

- (1) 應訂定局限空間作業危害防止計畫。
- (2) 應訂定入槽作業之標準作業程序及實施作業檢點。
- (3) 應對勞工施以入槽作業必要之安全衛生教育訓練。
- (4) 應將缺氧中毒注意事項公告於局限空間作業場所入口顯而易見之處所。
- (5) 從事局限空間作業時，應實施局限空間作業進入許可管制。
- (6) 純水槽內部有實施氮封保護，進入作業應實施通風換氣及氣體測定等必要措施。

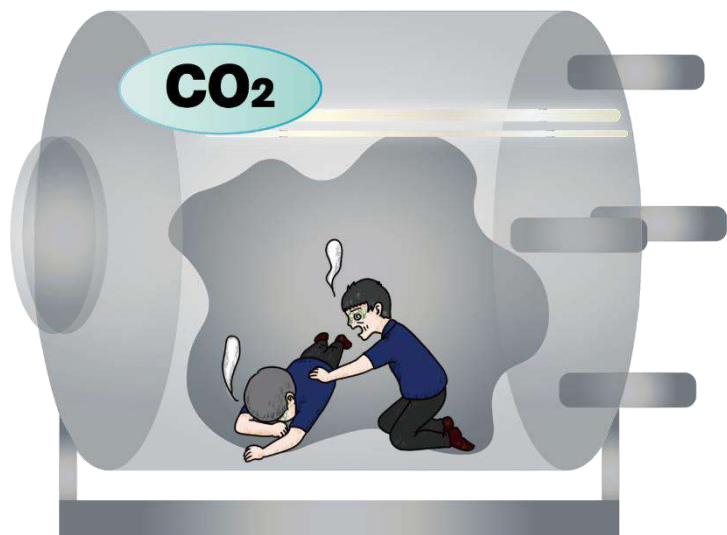
二氧化碳比重大於空氣  
容易蓄積在發酵槽底

啤酒發酵過程會消耗空氣中氧氣並產生二氧化碳，甲員進入啤酒發酵桶槽清洗桶內槽壁的啤酒渣前，雖用水清洗槽體內壁並打開桶槽上方人孔蓋，然乙醇(酒精)蒸氣與二氧化碳比重皆大於空氣，僅用水沖洗並未實施通風換氣，槽體內部仍可能存有高濃度之二氧化碳導致槽內環境呈現缺氧狀態。另進入槽內搶救人員，亦因未配戴空氣呼吸器，同樣發生缺氧窒息災害。

- (1) 應訂定局限空間作業危害防止計畫。
- (2) 應訂定入槽作業之標準作業程序及實施作業檢點。
- (3) 應對勞工施以入槽作業必要之安全衛生教育訓練。
- (4) 應將缺氧中毒注意事項公告於局限空間作業場所入口顯而易見之處所。
- (5) 應設置缺氧作業主管從事監督作業。
- (6) 於進入發酵桶槽時，應實施通風換氣及氣體測定，確認空氣中氧氣及二氧化碳濃度。
- (7) 應置備適當且數量足夠的空氣呼吸器、梯子、安全帶或救生索等設備，及可以動力或機械輔助吊升之緊急救援設備，供緊急搶救時使用。

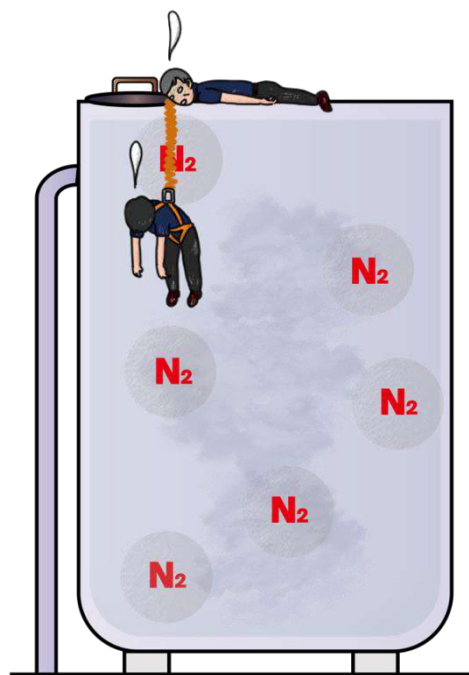
108 年 5 月，災害發生當日下午甲員、乙員及丙員進入某新建工程工地進行超純水桶槽外部修補及復歸作業，工作內容包括移除槽內溢流管帆布封口，因溢流管封口距槽頂人孔僅 70 公分，故採不入槽由乙員趴附於槽頂人孔作業，作業不久乙員即吸入桶內氮氣，造成缺氧昏迷慢慢滑入槽內，因有繫安全帶，懸吊於人孔下方約 50 公分處，甲員於搶救乙員時，亦陷入昏迷趴於人孔上方。

此超純水桶槽為 1 個迴路共 4 桶，以氮氣管線、純水管線、檢知管及溢流管連接，為維持超純水潔淨度，氮氣管線會持續供應氮氣使槽內維持錶壓力  $0.01 \text{ kg/cm}^2$ ，各槽體之間氮氣除由供氣管線輸送外，尚由溢流管相通，如需進行單一桶槽作業時，除需將該作業桶槽氮氣輸送閥關閉外，尚需封死溢流管，以防氮氣洩漏造成缺氧之危害。

但是災害當日因工作內容為外部排水管路維修，作業人員認為不需進入桶槽，未通知安委會檢查，亦未採取桶槽內通風換氣及氧氣含量測定等措施。於完成排水管線維修後，甲、乙及丙員於槽頂移除溢流管封口，因溢流管封口係以帆布及膠帶纏繞，膠帶纏繞處距離槽頂約 70 公分，故作業勞工乙員趴附於槽頂，施工時開啟人孔蓋，口鼻會進入槽內，雖該桶槽氮氣管線閥已關閉，溢流管因僅以帆布及膠帶纏繞，故研判係因溢流管封口未確實，致甲員及乙員吸入過多氮氣造成缺氧窒息死亡。

- (1) 應訂定入槽作業之標準作業程序及實施作業檢點。
- (2) 應對勞工施以入槽作業必要之安全衛生教育訓練。
- (3) 應將缺氧中毒注意事項公告於局限空間作業場所入口顯而易見之處所。
- (4) 應設置缺氧作業主管從事監督作業。
- (5) 於進入桶槽時，應實施通風換氣及氣體測定，確認空氣中氧氣濃度。
- (6) 應置備適當且數量足夠的空氣呼吸器、梯子、安全帶或救生索等設備，及可以動力或機械輔助吊升之緊急救援設備，供緊急搶救時使用。
- (7) 原事業單位與承攬人分別僱用勞工共同作業時，應確實連繫調整及落實工作場所巡視。

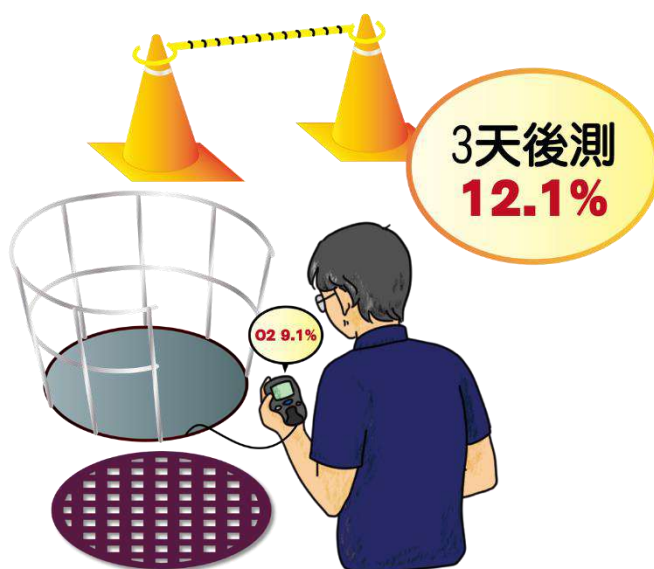
進入人孔內作業，  
應採取通風換氣及  
氣體測定措施

- (一) 滯留或曾滯留兩坑井之內部，會因微生物的呼吸作用而降低空氣中氧氣濃度，再加上發生災害之工作井周遭利用鐵環作為支撐，鐵製品在含水且 6 個月以上封閉情況下，內壁被氧化，亦會使其內部氧氣含量減少。罹災者因現場未實施通風換氣亦未測定氧氣濃度，未能即時發現工作井底部有缺氧現象，即進入工作井內作業，因吸入缺氧空氣而罹災。
- (二) 在搶救過程中，消防隊已對工作井底部實施通風換氣，災害發生時工作井底部空氣組成已遭破壞，搶救結束 4 小時後以四用氣體偵測器在工作井底部實施測定，測得氧氣濃度仍只有 9.1 %。另請施工人員將工作井覆蓋，於 3 日後再度派員進行測定，工作井底部空氣中氧氣濃度仍約在 12.1 %，判定為缺氧環境。

- (1) 應訂定局限空間作業危害防止計畫。
- (2) 應訂定缺氧危險作業之標準作業程序，並於作業前實施檢點。
- (3) 應對勞工施以缺氧作業必要之安全衛生教育訓練。
- (4) 應將缺氧中毒注意事項公告於局限空間作業場所入口顯而易見之處所。
- (5) 應設置缺氧作業主管從事監督作業。
- (6) 於進入作業時，應實施通風換氣及氣體測定，確認空氣中氧氣及有害氣體濃度。
- (7) 應置備適當且數量足夠的空氣呼吸器、梯子、安全帶或救生索等設備，及可以動力或機械輔助吊升之緊急救援設備，供緊急搶救時使用。

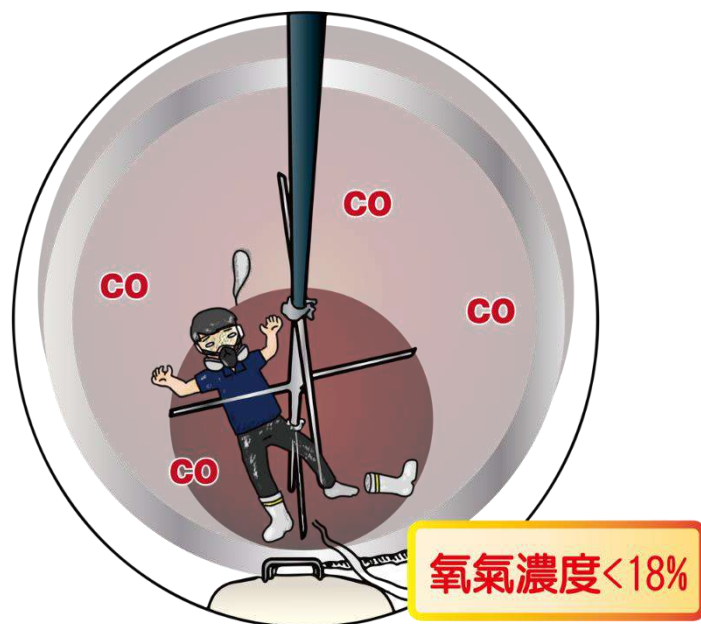
缺氧環境作業應使用  
供氣式呼吸防護具

微生物發酵時，因分解作用產生有害氣體（如一氧化碳、二氧化碳、硫化氫等），本案甲員配戴淨氣式呼吸防護具進入密閉許久未通風之發酵槽，因吸入有害氣體及缺氧空氣罹災，而丙員誤以為甲員因失足而墜落，亦未配戴空氣呼吸器入槽搶救，同樣發生缺氧災害，合計造成 1 死 1 傷。

- (1) 應訂定局限空間作業危害防止計畫。
- (2) 應訂定缺氧危險作業之標準作業程序，並於作業前實施檢點。
- (3) 應對勞工施以缺氧作業必要之安全衛生教育訓練。
- (4) 應將缺氧中毒注意事項公告於局限空間作業場所入口顯而易見之處所。
- (5) 應設置缺氧作業主管從事監督作業。
- (6) 於進入作業時，應實施通風換氣及氣體測定，確認空氣中氧氣及有害氣體濃度。
- (7) 應置備適當且數量足夠的空氣呼吸器、梯子、安全帶或救生索等設備，及可以動力或機械輔助吊升之緊急救援設備，供緊急搶救時使用。

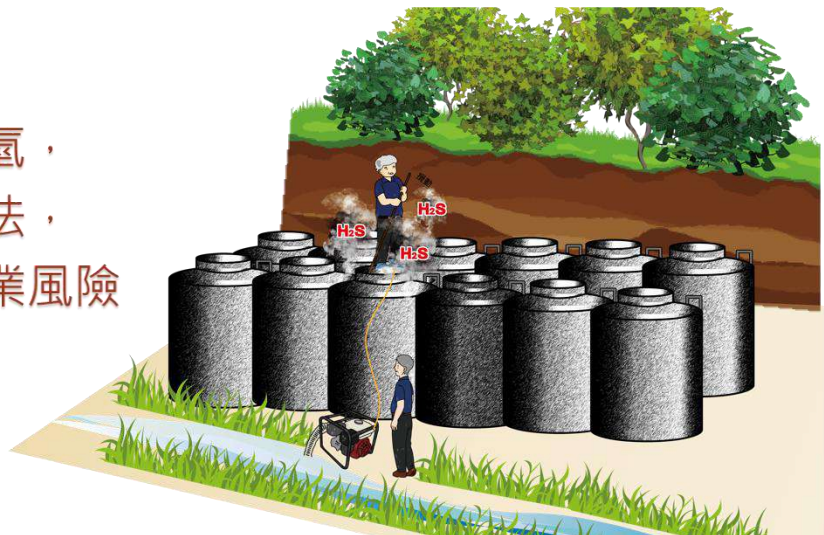
溫泉儲槽內有硫化氫，  
應規劃安全作業方法，  
並告知勞工槽內作業風險

- (一) 溫泉蓄水槽 3 內部之硫化氫濃度，經測定結果為 1,100 ppm。
- (二) 乙員可能在蓄水槽開口上方處吸入高濃度硫化氫快速失去意識而落入蓄水槽中，推測丙員可能因入槽搶救乙員而吸入高濃度硫化氫亦罹災。

- (1) 應訂定局限空間作業危害防止計畫。
- (2) 應訂定缺氧危險作業之標準作業程序，並於作業前實施檢點。
- (3) 應對勞工施以缺氧作業必要之安全衛生教育訓練。
- (4) 應將缺氧中毒注意事項公告於局限空間作業場所入口顯而易見之處所。
- (5) 應設置缺氧作業主管從事監督作業。
- (6) 於進入作業時，應實施通風換氣及氣體測定，確認空氣中氧氣及有害氣體濃度。
- (7) 原事業單位應對承攬人進行危害作業告知並採取必要之安全衛生措施與管理。
- (8) 原事業單位與承攬人分別僱用勞工共同作業時，應確實連繫調整及落實工作場所巡視。

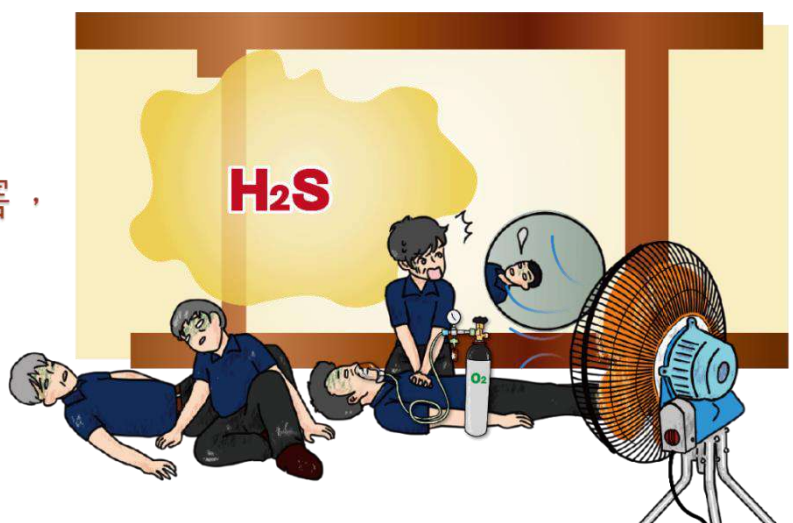
入槽作業以及搶救前，  
應確認作業環境之危害，  
並採取必要防範措施

紙漿槽內有微生物分解有機物而產生一氧化碳，且因紙漿有含硫物質，被硫酸還原菌分解而產生硫化氫。因罹災者進入紙漿槽進行清洗作業，於作業前未採取通風換氣及氣體測定措施，亦未著用呼吸防護具，以致吸入硫化氫等有害氣體，搶救人員未配戴呼吸防護具而相繼罹災。

- (1) 應訂定局限空間作業危害防止計畫。
- (2) 應訂定缺氧危險作業之標準作業程序，並於作業前實施檢點。
- (3) 應對勞工施以缺氧作業必要之安全衛生教育訓練。
- (4) 應將缺氧中毒注意事項公告於局限空間作業場所入口顯而易見之處所。
- (5) 應設置缺氧作業主管從事監督作業。
- (6) 於進入作業時，應實施通風換氣及氣體測定，確認空氣中氧氣及有害氣體濃度。
- (7) 應置備適當且數量足夠的空氣呼吸器、梯子、安全帶或救生索等設備，及可以動力或機械輔助吊升之緊急救援設備，供緊急搶救時使用。

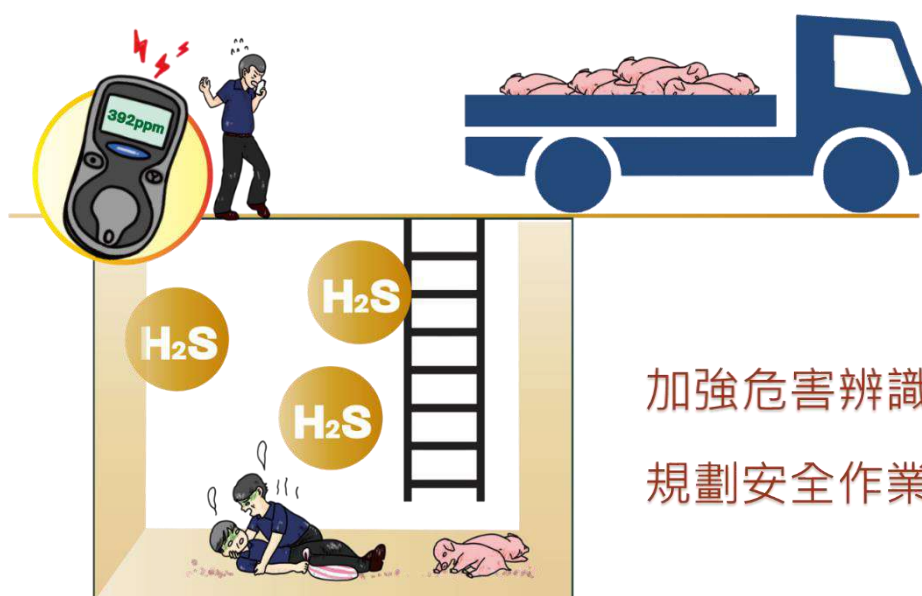
100 年 8 月，某屠宰場 2 名外籍移工甲員及乙員在化製場準備將病死豬推入骨雜原料貯槽內部，作業前會先將雜物撿拾乾淨，當時發現有塑膠袋在貯槽內，甲員於是使用 2 公尺鋁梯進入儲槽撿拾，卻昏倒在貯槽內部。

骨雜原料貯槽內主要放置斃死豬隻及下腳料，該處所即可能因動物死亡分解產生硫化氫，甲員為了撿拾槽內之塑膠袋而進入貯槽內，因事前未採取必要之通風換氣，亦未實施有害氣體測定等措施，而導致吸入高濃度硫化氫中毒昏迷，乙員救援時未使用呼吸防護具，而導致吸入硫化氫中毒而罹災。

- (1) 應訂定局限空間作業危害防止計畫。
- (2) 應訂定缺氧危險作業之標準作業程序，並於作業前實施檢點。
- (3) 應對勞工施以缺氧作業必要之安全衛生教育訓練。
- (4) 從事局限空間作業時，應實施局限空間作業進入許可管制。
- (5) 於進入作業時，應實施通風換氣及氣體測定，確認空氣中氧氣及有害氣體濃度。
- (6) 應置備適當且數量足夠的空氣呼吸器、梯子、安全帶或救生索等設備，及可以動力或機械輔助吊升之緊急救援設備，供緊急搶救時使用。

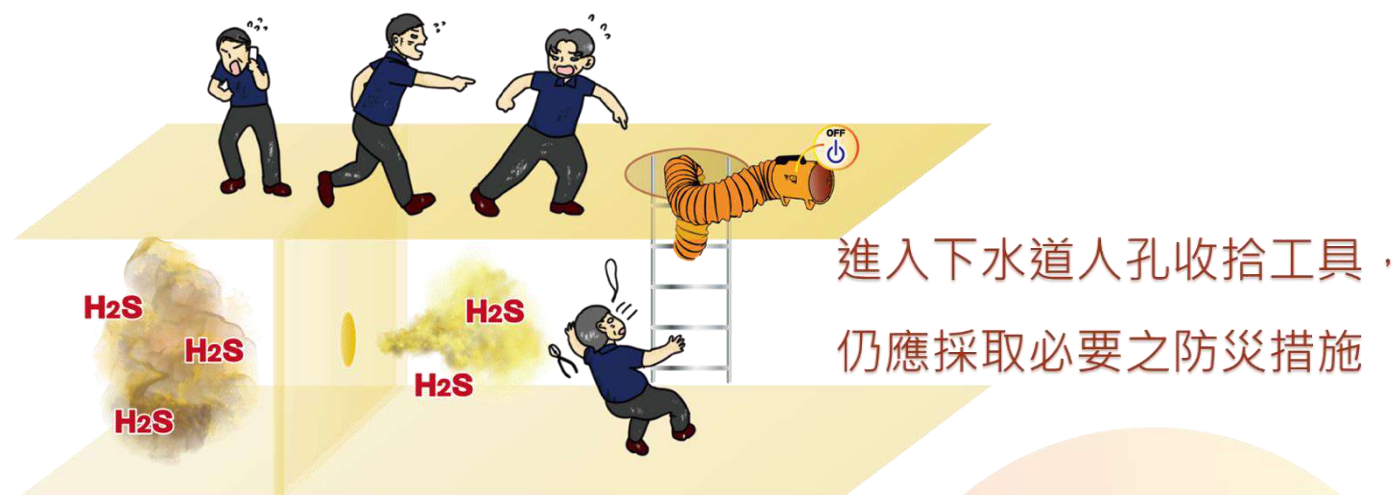
當日下午，甲員突然想到人孔內遺留有工具，隨即進入人孔內，乙員目擊甲員自人孔內部欲往上爬至地面時旋即往下掉落，乙員發現後即至派出所求救，當乙員回至現場時，丙員及丁員已進入人孔內，最後甲、丙、丁三員被送往醫院急救，分別住院 6 日、8 日及 9 日後出院。

- (一) 污水下水道人孔內因已封好之污水管牆遭打開一個洞，致污水排出後滯留人孔內，因污水含有硫化氫且該氣體比重比空氣重，致人孔內硫化氫濃度累積，不易逸散，且當時 3 名罹災者未著用適當之呼吸防護具。
- (二) 甲員再度進入人孔內拿取工具前，未對該人孔採取適當通風換氣並實施氧氣、有害氣體濃度測定，且未著用適當之呼吸防護具，造成甲員吸入硫化氫中毒，此時人孔外之 2 名勞工丙、丁員，在情急之下均未著用緊急救援用之空氣呼吸器，即先後進入人孔內，亦分別吸入硫化氫中毒而罹災。

- (1) 應訂定局限空間作業危害防止計畫。
- (2) 應訂定缺氧危險作業之標準作業程序，並於作業前實施檢點。
- (3) 應對勞工施以缺氧作業必要之安全衛生教育訓練。
- (4) 應將缺氧中毒注意事項公告於局限空間作業場所入口顯而易見之處所。
- (5) 從事局限空間作業時，應實施局限空間作業進入許可管制。
- (6) 於進入作業時，應實施通風換氣及氣體測定，確認空氣中氧氣及有害氣體濃度。
- (7) 應置備適當且數量足夠的空氣呼吸器、梯子、安全帶或救生索等設備，及可以動力或機械輔助吊升之緊急救援設備，供緊急搶救時使用。

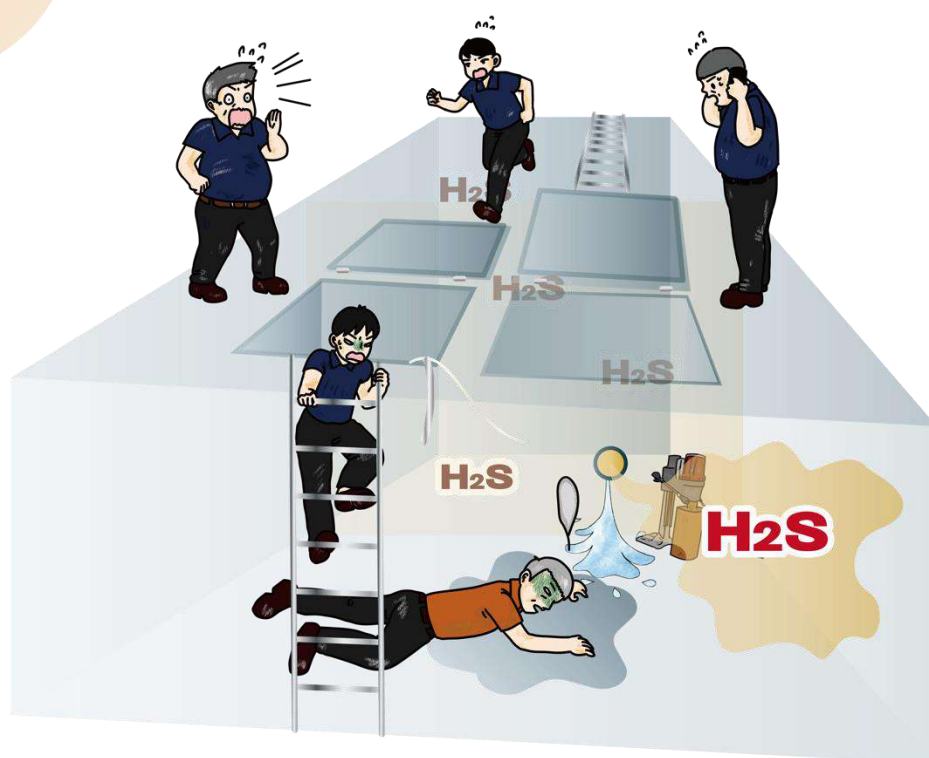
搶救人員應配戴  
適當的裝備再進入

鑽孔作業勞工甲員在未實施通風換氣及氣體測定的狀況下進入調整池內從事作業，廢水收集池內廢水經微生物分解產生的硫化氫逐漸由新鑽設流水孔流入調整池，造成調整池內之甲員昏迷倒下並吸入池內廢水，皮革公司在其他處所作業聞聲趕來救援的4名勞工亦先後進入調整池中搶救，也都因硫化氫中毒昏迷倒下吸入廢水，造成5人送醫急救不治死亡。

- (1) 應訂定局限空間作業危害防止計畫。
- (2) 應訂定缺氧危險作業之標準作業程序，並於作業前實施檢點。
- (3) 應對勞工施以缺氧作業必要之安全衛生教育訓練。
- (4) 應將缺氧中毒注意事項公告於局限空間作業場所入口顯而易見之處所。
- (5) 從事局限空間作業時，應實施局限空間作業進入許可管制。
- (6) 應設置缺氧作業主管從事監督作業。
- (7) 於進入作業時，應實施通風換氣及氣體測定，確認空氣中氧氣及有害氣體濃度。
- (8) 應置備適當且數量足夠的空氣呼吸器、梯子、安全帶或救生索等設備，及可以動力或機械輔助吊升之緊急救援設備，供緊急搶救時使用。
- (9) 原事業單位應對承攬人進行危害作業告知並採取必要之安全衛生措施與管理。
- (10) 原事業單位與承攬人分別僱用勞工共同作業時，應確實連繫調整及落實工作場所巡視。

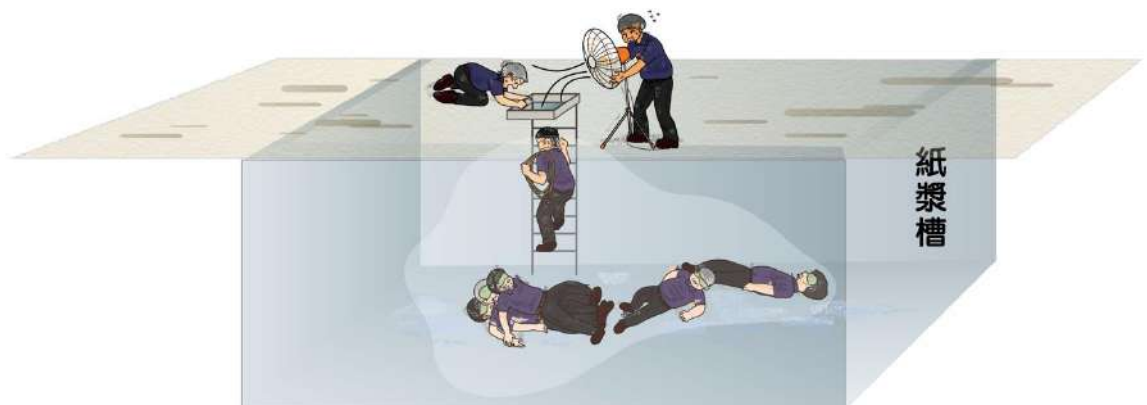
紙漿槽內常有一氧化碳或硫化氫氣體，  
進入前應確實通風（不宜用電扇）及測定，  
搶救人員應配戴正確裝備再進入

儲槽於肇災前已持續作業 55 天，槽內紙漿溶液中微生物部分解形成一氧化碳，基於該儲槽內部通風不良，導致該儲槽內滯留高濃度之一氧化碳。而罹災者乙員在紙漿儲槽內進行清洗作業時，因未先實施通風換氣而吸入一氧化碳中毒昏倒，其他罹災者，包括主管、丙員、丁員及戊員等 4 人亦在未通風且未配戴適當之呼吸防護具之情形下入槽救人，亦因吸入高濃度一氧化碳中毒昏倒。

- (1) 應訂定局限空間作業危害防止計畫。
- (2) 應訂定缺氧危險作業之標準作業程序，並於作業前實施檢點。
- (3) 應對勞工施以缺氧作業必要之安全衛生教育訓練。
- (4) 應將缺氧中毒注意事項公告於局限空間作業場所入口顯而易見之處所。
- (5) 從事局限空間作業時，應實施局限空間作業進入許可管制。
- (6) 應設置缺氧作業主管從事監督作業。
- (7) 於進入作業時，應實施通風換氣及氣體測定，確認空氣中氧氣及有害氣體濃度。
- (8) 應置備適當且數量足夠的空氣呼吸器、梯子、安全帶或救生索等設備，及可以動力或機械輔助吊升之緊急救援設備，供緊急搶救時使用。
- (9) 開口周圍應有防護，防止人員墜落。

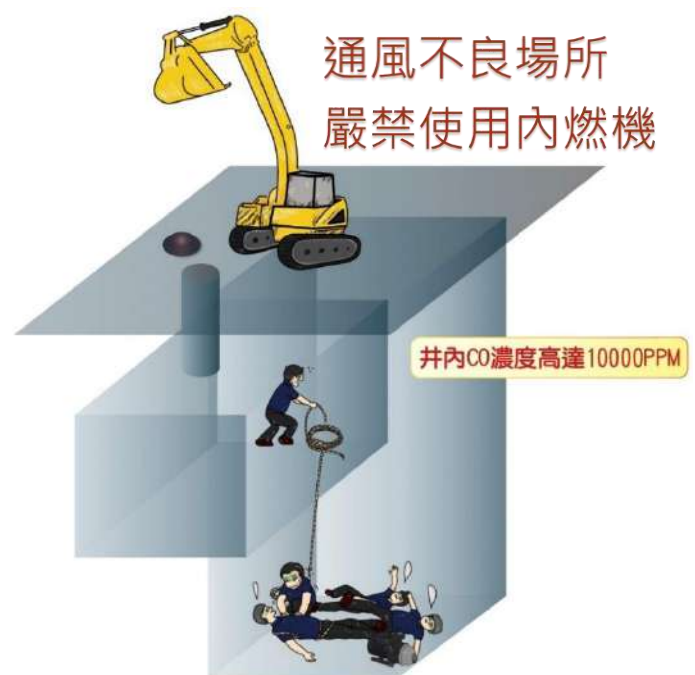
93 年 8 月，災害發生前一日，某工地重達百公斤之電動深水幫浦因鋼索支撐強度不足而扯斷，掉入當時積水很深的直井底部。災害發生當日上午，乙員、丙員、丁員等 3 人上班到達工地之後，共同進入直井內安裝一台內燃機抽水幫浦，隨即由丁員啟動幫浦抽除直井內之積水。等待甲員到達工地，再與乙員、丙員、丁員、卡車司機等共 5 人共同移植復舊電線桿 2 支。電桿作業完成後甲員發現抽水幫浦仍運轉，即予關閉，運轉約 2.5 小時。

- (一) 通風不良之直井中使用內燃機運轉時間約 2.5 小時，內燃機汽油燃燒因氧氣不足而產生一氧化碳。當日以檢知管檢測一氧化碳氣體濃度，高達 10,000 ppm，為可在數分鐘致死濃度 5,000 ppm 的 2 倍。
- (二) 3 名勞工進入直井前，未實施通風換氣，亦未使用適當之呼吸防護具。

- (1) 應訂定局限空間作業危害防止計畫。
- (2) 應訂定缺氧危險作業之標準作業程序，並於作業前實施檢點。
- (3) 應對勞工施以缺氧作業必要之安全衛生教育訓練。
- (4) 應將缺氧中毒注意事項公告於局限空間作業場所入口顯而易見之處所。
- (5) 從事局限空間作業時，應實施局限空間作業進入許可管制。
- (6) 應設置缺氧作業主管從事監督作業。
- (7) 於進入作業時，應實施通風換氣及氣體測定，確認空氣中氧氣及有害氣體濃度。
- (8) 應置備適當且數量足夠的空氣呼吸器、梯子、安全帶或救生素等設備，及可以動力或機械輔助吊升之緊急救援設備，供緊急搶救時使用。
- (9) 原事業單位應對承攬人進行危害作業告知並採取必要之安全衛生措施與管理。

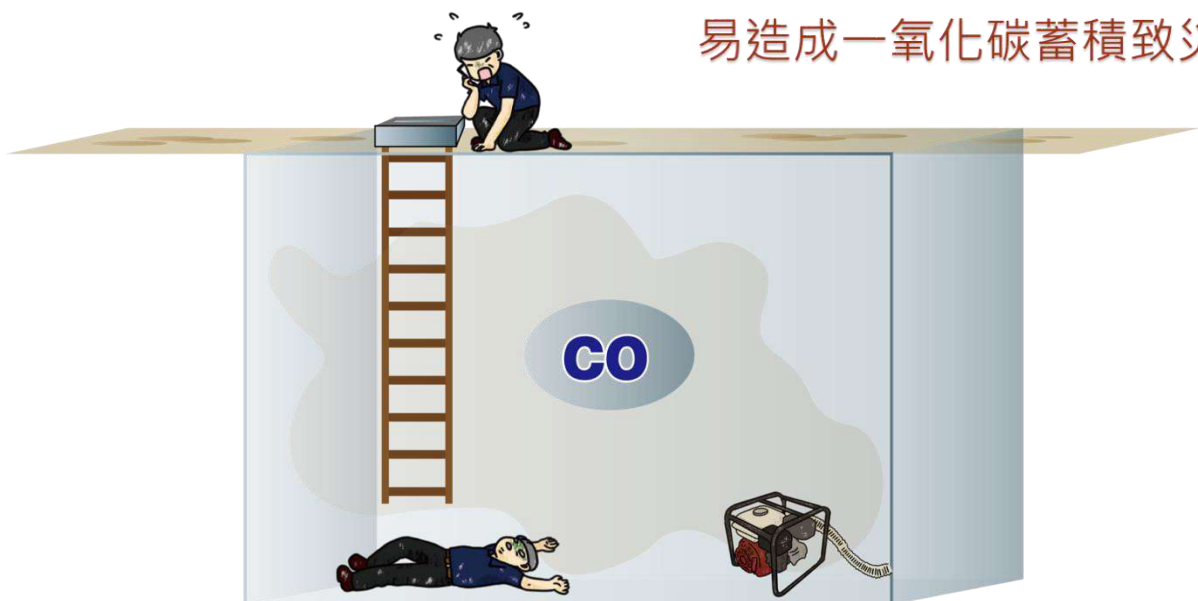
通風不良場所使用內燃機，  
易造成一氧化碳蓄積致災

災害發生前一日下午，甲員於地下污水池使用內燃機抽水泵抽取污水池內的水，因抽水泵之內燃機運轉燃燒後產生大量一氧化碳，又未實施通風換氣及氣體測定，致於隔日乙員進入污水池作業時，吸入過多一氧化碳中毒死亡，甲員及主管亦因搶救過程中吸入一氧化碳送醫治療。

- (1) 應訂定局限空間作業危害防止計畫。
- (2) 應訂定缺氧危險作業之標準作業程序，並於作業前實施檢點。
- (3) 應對勞工施以缺氧作業必要之安全衛生教育訓練。
- (4) 應將缺氧中毒注意事項公告於局限空間作業場所入口顯而易見之處所。
- (5) 從事局限空間作業時，應實施局限空間作業進入許可管制。
- (6) 應設置缺氧作業主管從事監督作業。
- (7) 於進入作業時，應實施通風換氣及氣體測定，確認空氣中氧氣及有害氣體濃度。
- (8) 應置備適當且數量足夠的空氣呼吸器、梯子、安全帶或救生索等設備，及可以動力或機械輔助吊升之緊急救援設備，供緊急搶救時使用。

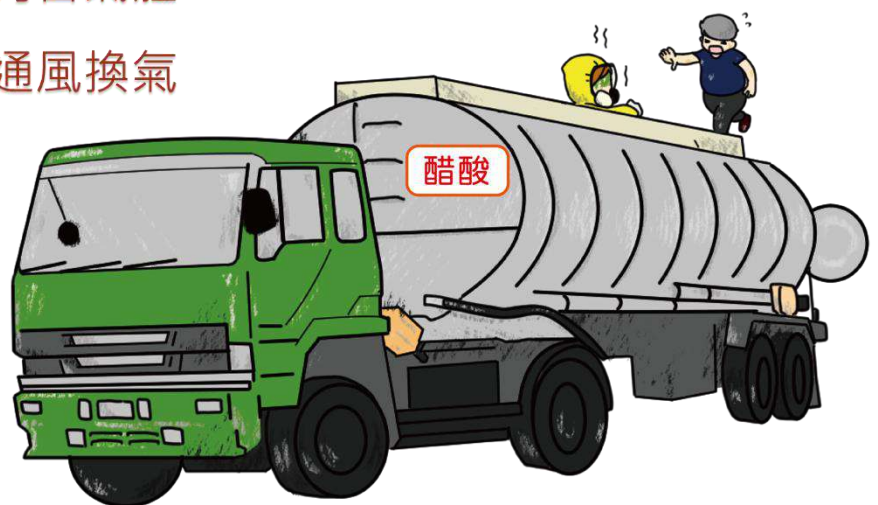
儲槽卸料後內部仍存在有害氣體，  
進入儲槽前應確實實施通風換氣

甲員進入槽體前，雖有使用全面體淨氣式呼吸防護具，但未事先採取通風換氣及有害氣體測定措施。另於隔日上午以檢知管測定肇災槽體，醋酸濃度達 30 ppm ( TWA-10 ppm ; STEL-15 ppm )，推測甲員為吸入醋酸蒸氣而死亡，搶救人員未配戴適當呼吸防護具貿然入槽搶救，亦不幸罹災。

- (1) 應訂定局限空間作業危害防止計畫。
- (2) 應訂定缺氧危險作業之標準作業程序，並於作業前實施檢點。
- (3) 應對勞工施以缺氧作業必要之安全衛生教育訓練。
- (4) 從事局限空間作業時，應實施局限空間作業進入許可管制。
- (5) 應設置缺氧作業主管從事監督作業。
- (6) 於進入作業時，應實施通風換氣及氣體測定，確認空氣中氧氣及有害氣體濃度。
- (7) 應置備適當且數量足夠的空氣呼吸器、梯子、安全帶或救生素等設備，及可以動力或機械輔助吊升之緊急救援設備，供緊急搶救時使用。

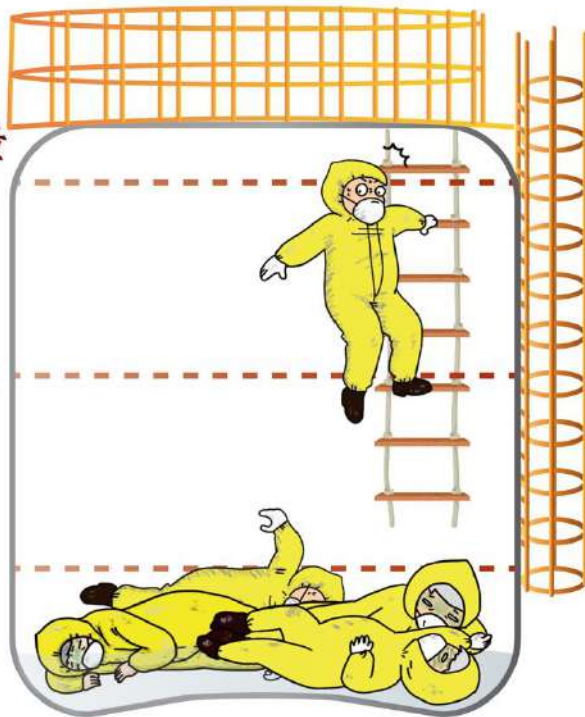
缺氧環境必須使用  
供氣式呼吸防護具

桶槽排空後  
立即檢測結果

O<sub>2</sub>含量  
14%

6.8%

5%

當桶槽排空後，測定人孔口氧氣含量為 14%，桶槽內一半位置氧氣含量為 6.8%，桶槽底部氧氣含量為 5%，甲員雖著 C 級防護衣及配戴 R95 口罩，惟進入桶槽前未實施通風換氣及有害氣體濃度測定，並使用適當呼吸防護具，且在未使用全身背負式安全帶、捲揚式防墜器等必須之防護裝備下，即進入顯影液桶槽內從事檢查作業，可能因吸入有害氣體及缺氧空氣，跌落至深度 37.5 公分之顯影液中，造成其吸入槽內顯影液引發急性肺水腫而致呼吸衰竭死亡。隨後有 4 名勞工入槽搶救，亦未配戴正確的裝備，而吸入有害氣體及缺氧空氣，跌入槽內吸入顯影液而罹災。

- (1) 應訂定局限空間作業危害防止計畫。
- (2) 應訂定缺氧危險作業之標準作業程序，並於作業前實施檢點。
- (3) 應對勞工施以缺氧作業必要之安全衛生教育訓練。
- (4) 應將缺氧中毒注意事項公告於局限空間作業場所入口顯而易見之處所。
- (5) 從事局限空間作業時，應實施局限空間作業進入許可管制。
- (6) 應設置缺氧作業主管從事監督作業。
- (7) 於進入作業時，應實施通風換氣及氣體測定，確認空氣中氧氣及有害氣體濃度。
- (8) 應置備適當且數量足夠的空氣呼吸器、梯子、安全帶或救生索等設備，及可以動力或機械輔助吊升之緊急救援設備，供緊急搶救時使用。
- (9) 原事業單位應對承攬人進行作業危害告知並採取必要之安全衛生措施與管理。
- (10) 原事業單位與承攬人分別僱用勞工共同作業時，應確實連繫調整及落實工作場所巡視。
